## УСТАЛОСТНОЕ РАЗРУШЕНИЕ СОЕДИНЕНИЙ ТИТАНОВЫХ СПЛАВОВ, ПОЛУЧЕННЫХ ЛИНЕЙНОЙ СВАРКОЙ ТРЕНИЕМ

Представлены результаты усталостных испытаний макетов сегментов блиска, содержащих сварное соединение титановых сплавов ВТ6 / ВТ8-1, полученное линейной сваркой трением. Проведен фрактографический анализ изломов макетов сегмента блиска компрессора газотурбинного двигателя после усталостных испытаний. *Титановый сплав; линейная сварка трением; усталостные испытания; фрактографический анализ; блиск*

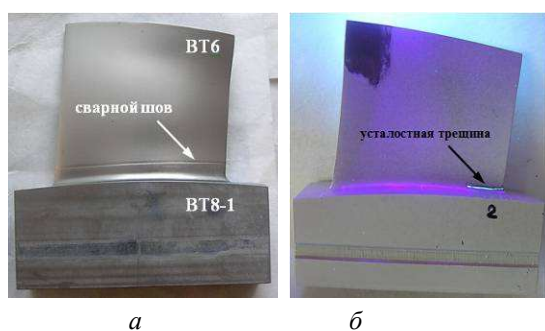
**Рис. 2.** Общий вид сегментов блиска. Место сварного соединения показано стрелкой:  
а – до усталостных испытаний, после травления; б – после усталостных испытаний и контроля ЛЮМ1-ОВ

Место появления трещины усталости хорошо видно после контроля ЛЮМ (рис. 2, б) на лопатке после усталостных испытаний. Во всех случаях образование трещины началось от выходной кромки по радиусу закругления, как показано на рис. 5.

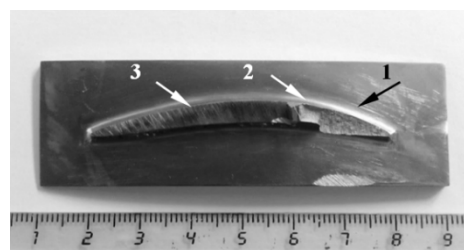
положной стороны и доламывались статически. Вид со стороны дисковой части после разделения макета приведен на рис. 3.

**Рис. 3.** Нижняя (дисковая) часть разрушенного сегмента блиска после усталостных испытаний: 1 – поверхность усталостного разрушения; 2 – зона статического долома; 3 – зона среза

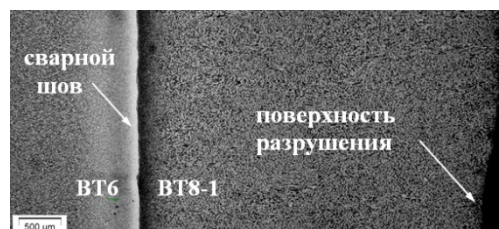
Как видно из рис. 4, разрушение при многоцикловых испытаниях макетов произошло по основному материалу VT8-1. Поверхность разрушения удалена от сварного шва на 3,0...3,5 мм в зоне очага трещины, на 4,0...4,5 мм в зонах распространения трещины и долома.

**Рис. 4.** Положение поверхности разрушения относительно сварного шва

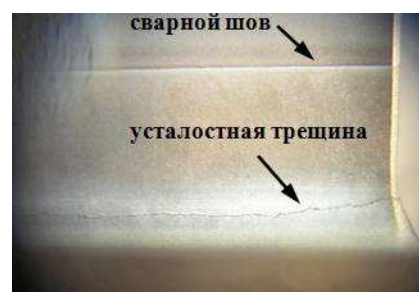
**Рис. 5.** Усталостная трещина на сегменте блиска

Постоянство места зарождения усталостной трещины может быть связано не столько со свойствами самого материала, сколько с конст-

рукцией макета блиска, в частности с радиусом закругления при переходе от тонкой профильной лопатки к массивной части макета.

Усталостная трещина расположена практически нормально к поверхности пера лопатки (рис. 2, б и 5).

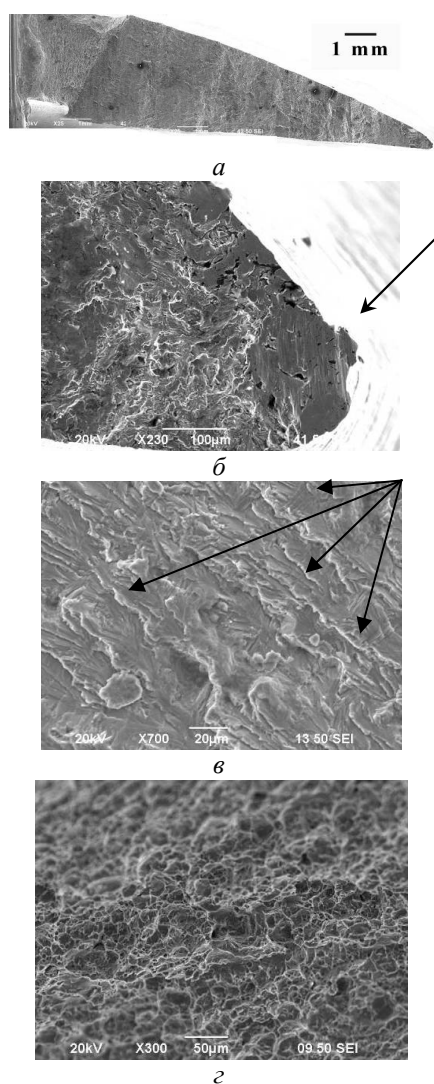
Общий вид излома приведен на рис. 6, а. Очаг разрушения расположен у выходной кромки лопатки. В этом месте на изломе (рис. 6, б) видна плоская поверхность, которая сформировалась в результате истирания под влиянием циклического нагружения, продолжающегося после появления трещины. На изломе видны периодические линии усталости (показаны стрелками на рис. 6, в).

**Рис. 6.** Структура поверхности излома после усталостных испытаний: а – общий вид излома; б – область развития трещины (стрелкой показан очаг); в – область распространения трещины г – область долома

В области распространения трещины (рис. 6, в) между линиями усталости наблюдается характерный ручьеобразный узор. Фронт трещины расположен на разных уровнях, разделяющих излом на ряд террас. На террасах видны регулярные усталостные бороздки. На профиле поверхности излома, показанном на рис. 7, хорошо различимы вторичные трещины (обозначены стрелками). Вторичные трещины (рис. 7) наблюдаются только со стороны диска и отсутствуют со стороны пера лопатки, это может быть объяснено особенностью схемы нагружения при усталостных испытаниях.

Зона статического долома расположена под углом, близким к  $45^\circ$  к поверхности пера лопатки (рис. 6, г). На снимках этой области виден ямочный излом, свидетельствующий о том, что долом осуществлялся по механизму вязкого разрушения.

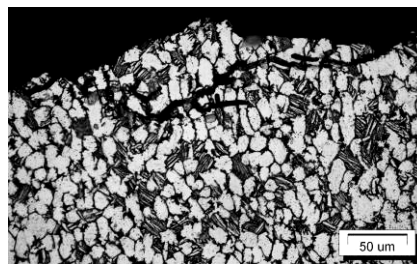
**Рис. 7.** Микроструктура профиля излома макета сегмента блиска
