АНАЛИЗ ПОВРЕЖДАЕМОСТИ ШПАНГОУТА ВЕРТОЛЕТА ПРИ ЭКСПЛУАТАЦИИ

Аннотация. В процессе эксплуатации ЛА выявляются случаи обнаружения трещин в силовых шпангоутах и других элементах конструкций, имеющих достаточный запас ресурса. Это требует проведения дополнительного анализа повреждаемости силовых элементов, с учетом эксплуатационных факторов. Рассмотрена методика оценки повреждаемости и выполнен расчет повреждаемости силового шпангоута, расположенного в зоне опор крепления подредукторной рамы вертолета Ми-8, с учетом режима полета вертолета.

Source: Vestnik UGATU (scientific journal of Ufa State Aviation Technical University), vol. 21, no. 1 (75), pp. 105-109, 2017. ISSN 2225-2789 (Online), ISSN 1992-6502 (Print).

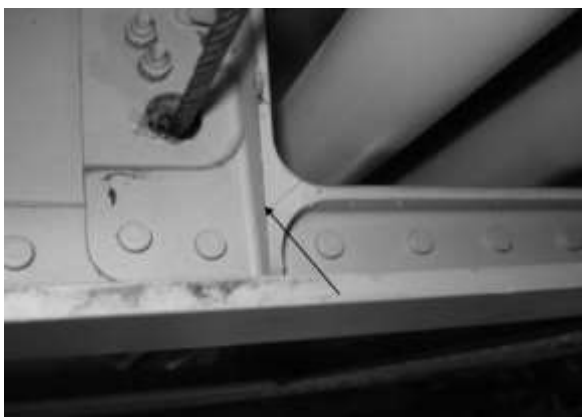
Рис. 1. Трещины шпангоутов ЦЧФ в окнах вырезов под проводку управления:

а – шпангоут № 7;

б – штампованная накладка шпангоута № 7

Проанализировав статистику обнаружения трещин на вертолете Ми-26Т, установлено, что наиболее часто встречающимися усталостными трещинами шпангоутов вертолета Ми-26Т являются трещины шпангоутов № 7 и 8 ЦЧФ (рис. 1).

Шпангоуты № 7 и 8 являются силовыми и располагаются в зоне опор крепления двигателей. Указанные трещины являются массовыми и были обнаружены приблизительно на 50 % летающего парка.

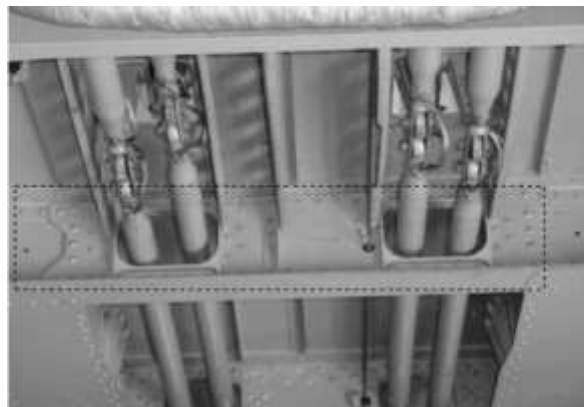
Рис. 2. Усиливающая ремонтная накладка на шпангоуте № 7 ЦЧФ

В настоящий момент разработана надежная технология ремонта указанных трещин – уста-

новка цельной усиливающей ремонтной накладки на оба выреза (рис. 2).

После установки ремонтной накладки дальнейшего развития трещин в шпангоутах не отмечалось.

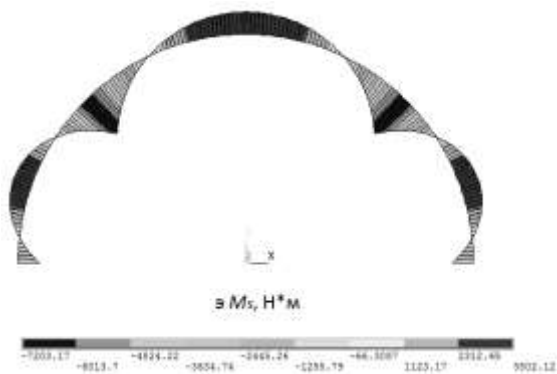
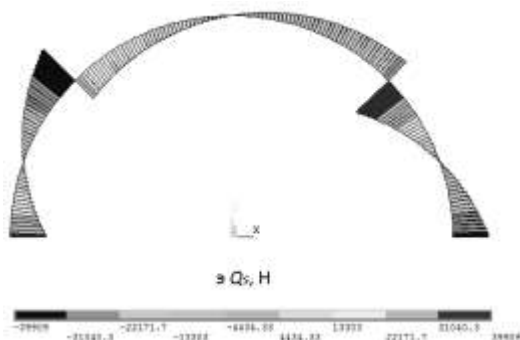
Рис. 5. Эпюра изгибающего момента M_s

Рис. 6. Эпюра поперечной силы Q_s

Рис. 7. Эпюра нормальной силы N_s

С помощью программы ANSYS строим эпюры изгибающего момента, поперечной и перерезывающей сил (рис. 5–7), при этом учитываем эксплуатационную перегрузку $n_y = 2$ и коэффициент безопасности $f = 1,5$. Усилие N в данном случае равно максимальной тяге НВ (взлетный режим вертолета), поделенной на четыре узла крепления подредукторной рамы, по два на каждом шпангоуте № 7 и № 10.

По эпюрам нагружения видно, что опасными сечениями являются сечения в районе крепления подредукторной рамы ($M_s \max, Q_s \max$).
